承德县新盐阜矿业有限公司头道沟铁矿 水土保持设施阶段验收报告

建设单位：承德县新盐阜矿业有限公司

编制单位：承德宏硕商务服务有限公司

2018年12月

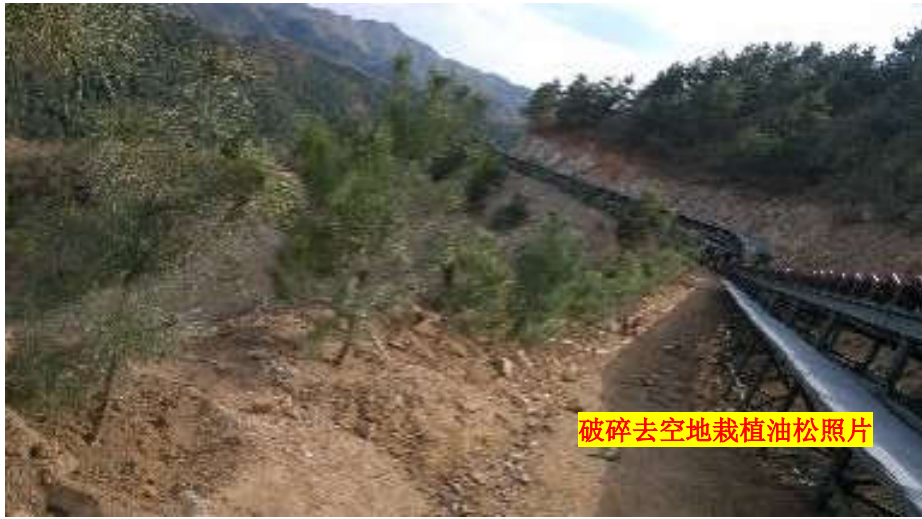
破碎去空地栽植油松照片

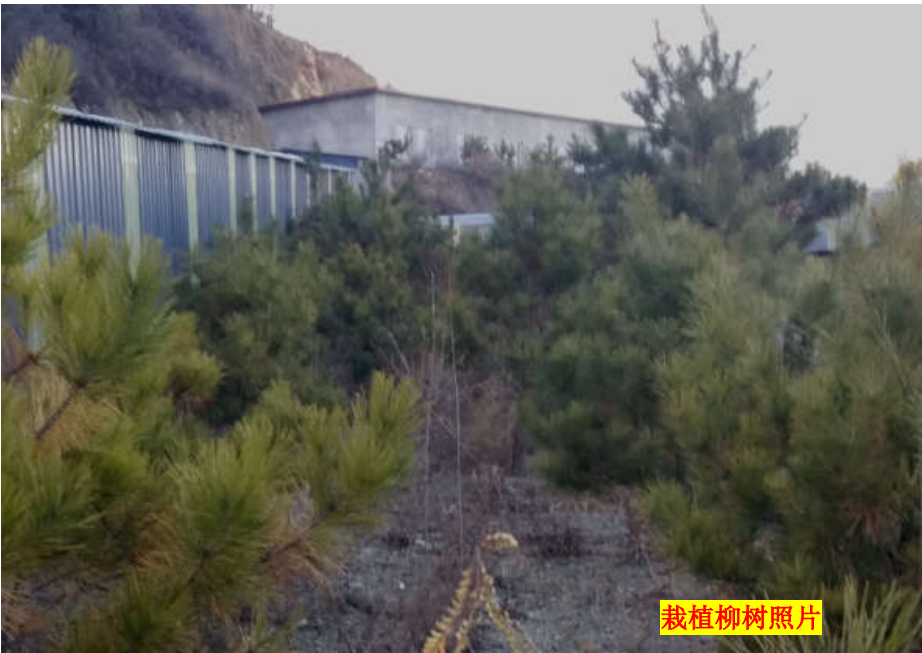
栽植柳树照片

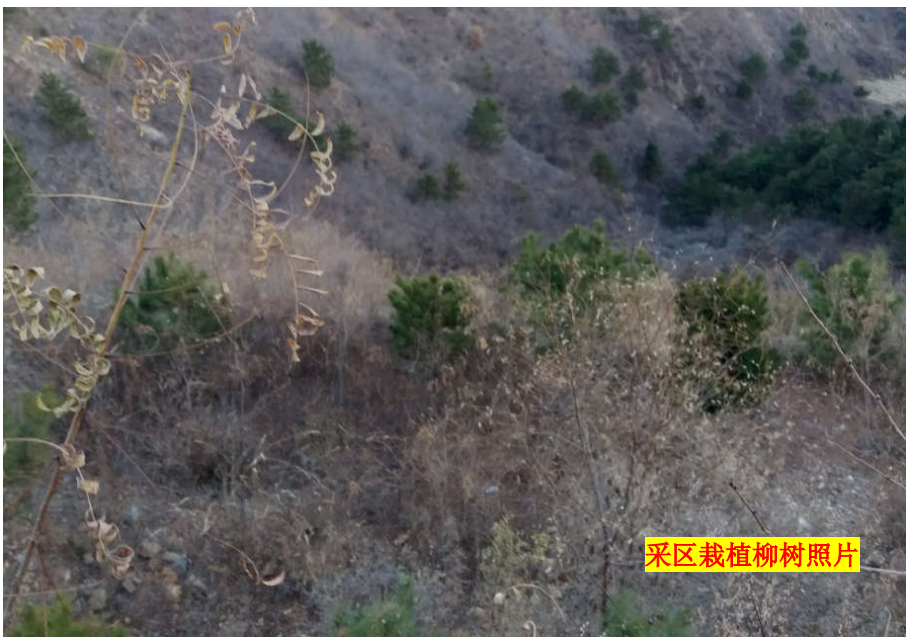
采区栽植柳树照片

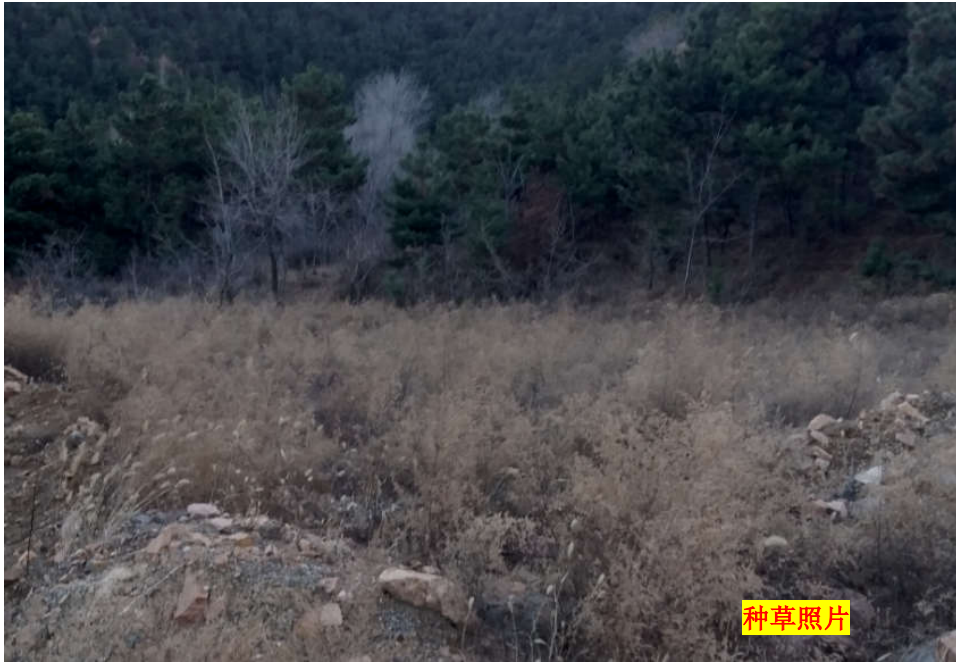
种草照片

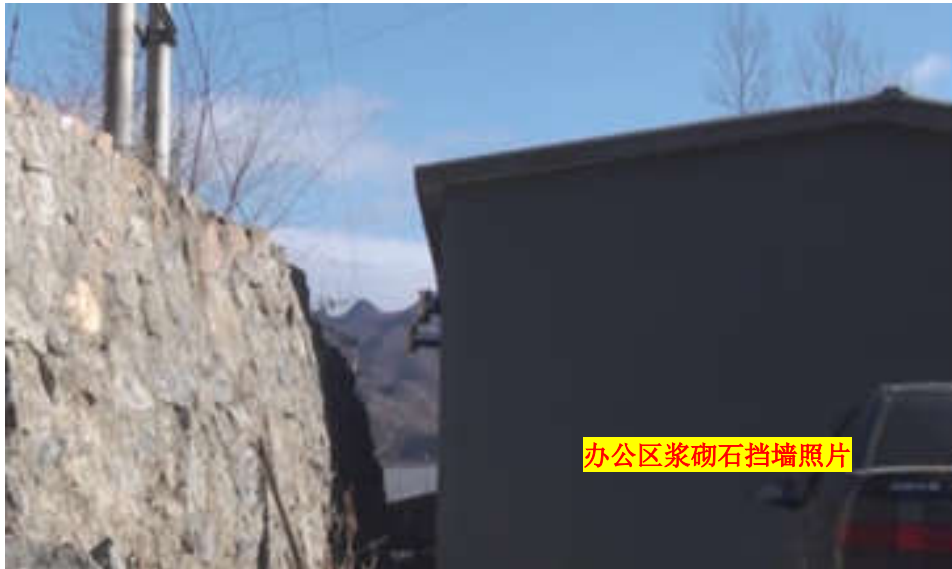
办公区浆砌石挡墙照片

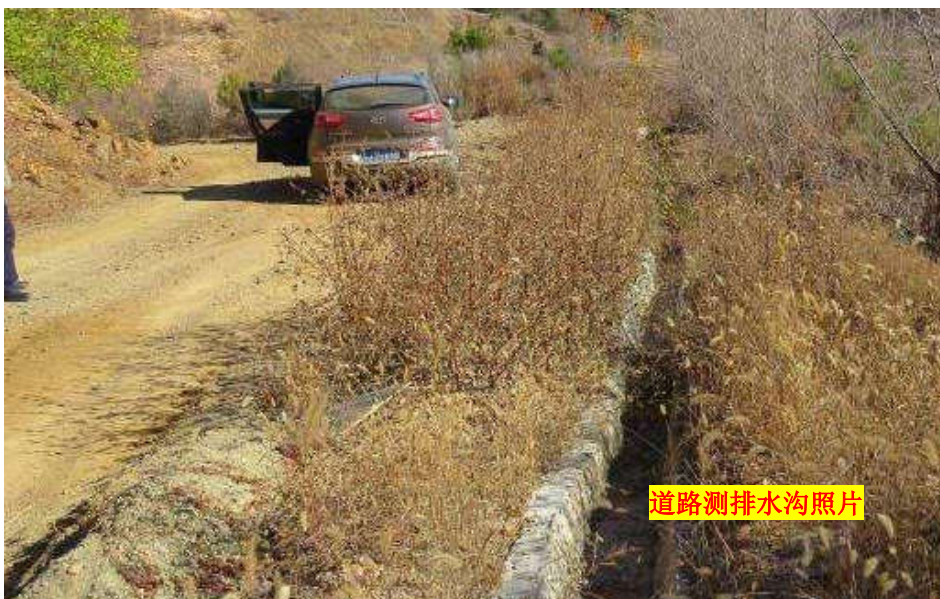
道路测排水沟照片

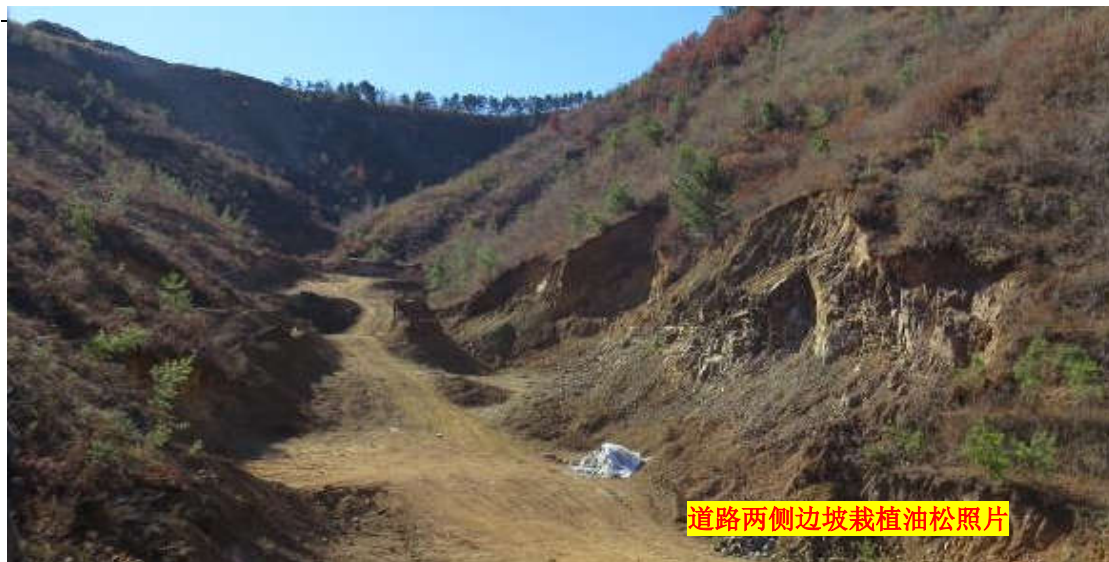
道路两侧边坡栽植油松照片

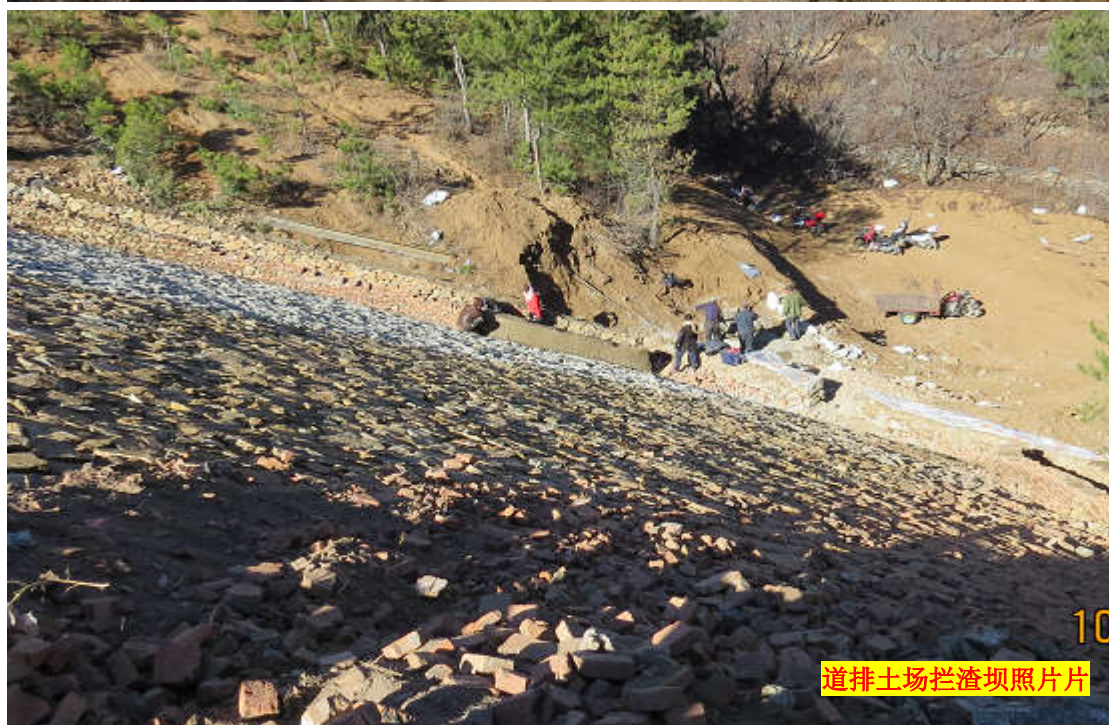
坝肩排水沟工程,对弃土弃渣起到了很好的拦挡作用,符合相关技术规范的要求,集中堆置,便于集中治理。

道排土场拦渣坝照片片

本项目涉及弃渣场 1 处，较短的运行期内弃土 0.7 万 m³，主体实施了拦渣坝和坝肩排水工程，在运行期内其余弃方用于填垫道路和部分采坑。弃渣场基本未进行大量排土，评估组认为基本稳定。建议业主在进入运行期后，对排土场拦渣坝及排水情况进行及时监测，保障弃渣场稳定。

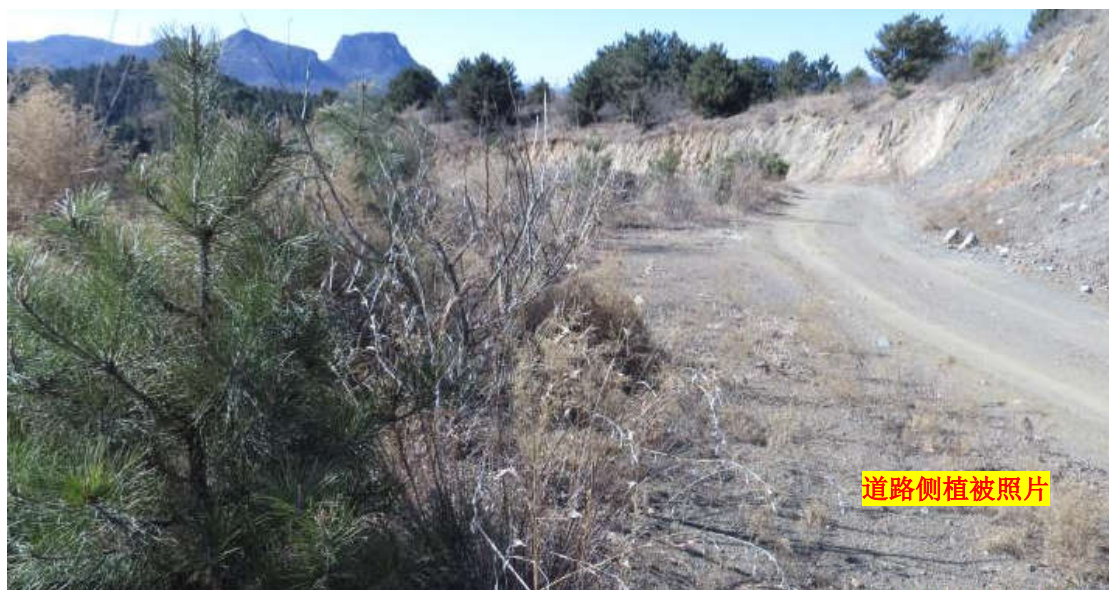
道路区水土保持措施经评估组现场调查勘测，水土保持植物措施均已发挥作用。道路两侧栽植了五角枫、油松、棉槐、爬山虎等灌木，植物长势很好，植被盖度在 95%左右，防治水土流失效果显著；道路侧实施了浆砌石排水沟工程，疏导路面及坡面径流。

道路侧植被照片
