承德县新盐阜矿业有限公司头道沟铁矿 水土保持设施阶段验收报告

建设单位：承德县新盐阜矿业有限公司

编制单位：承德宏硕商务服务有限公司

2018年12月

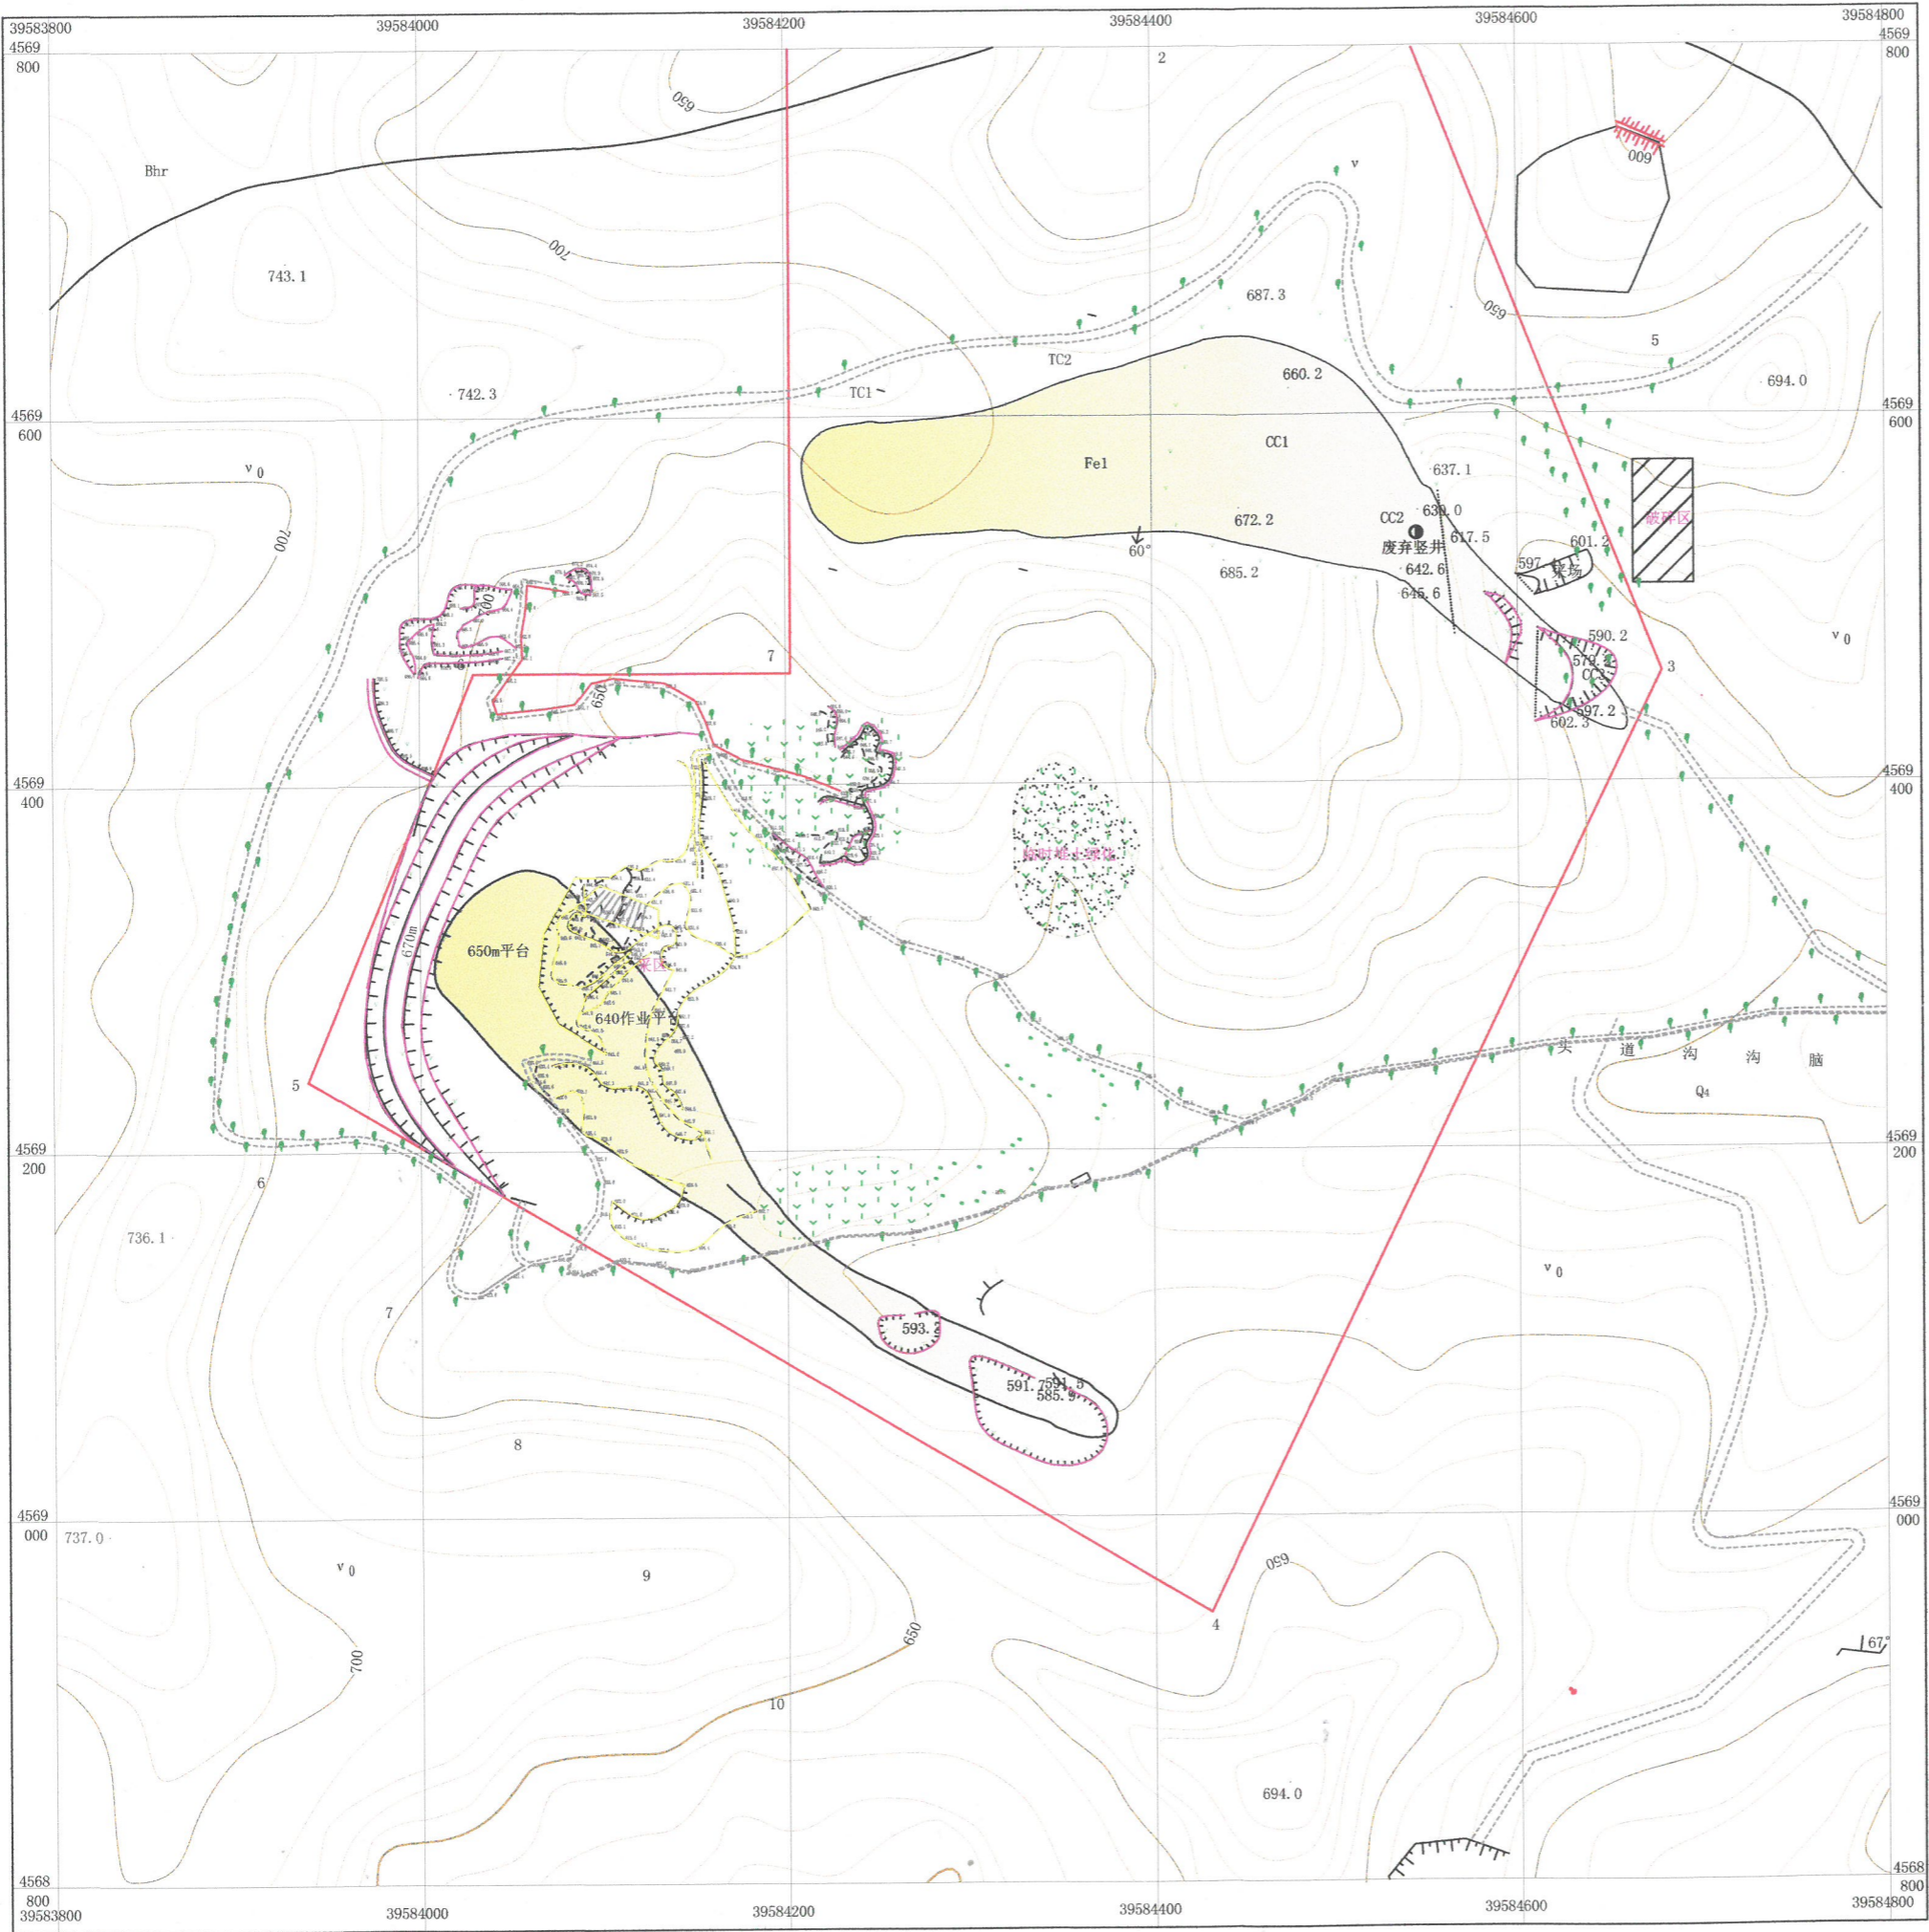
实际实施的水土保持措施：
 工程措施：浆砌石挡墙
 20m、表土收集2.73hm²、浆砌石排水沟50m、浆砌石护坡76m、拦渣坝1座、坝肩排水沟60m。
 植物措施：栽植花草
 0.03hm²、栽植棉槐4500株、栽植爬山虎11000株、栽植油松1277株、栽植五角枫2000株、撒播草籽3700 m²。
